## Kurze Mitteilungen

### Amphibiensterben in einem Flachmoorgewässer bei Zürich (Schweiz)

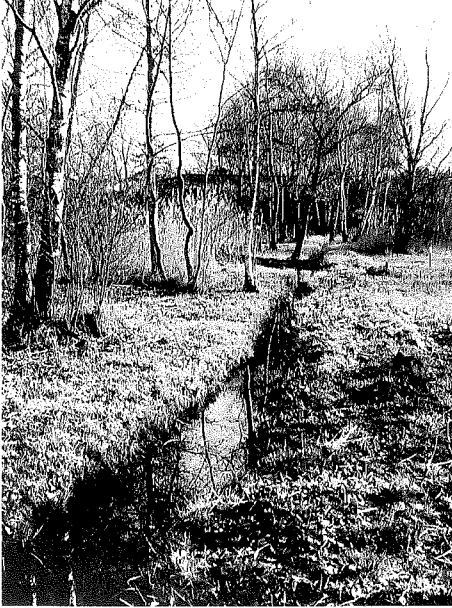
Abb. 1. Der Kanal, der das Flachmoor mit Grundwasser versorgt. In ihm wurde das Amphibiensterben im Januar 1993 beobachtet. – Aufnahme F. STÖSSEL.

The main canal supplying the peat-bog with groundwater. The dead amphibians were observed in it in January 1993.

Als Folge des beobachteten Massensterbens informierten wir die für die Pflege des Gebietes zuständigen Stellen. Dabei erfuhren wir, daß der Schalter für die Grundwasserpumpe während des Winters normalerweise überbrückt wurde. Dies geschah, indem man ihn mit einer dünnen Leine am Gitterdeckel festband. Dadurch wurde ständig warmes Grundwasser (Temperatur im Januar > 8°C, Tab. 1) gefördert und die Temperatur im größten Teil des Kanals ganzjährig über dem Gefrierpunkt gehalten.

Im Laufe des Winters 1992/93 war jedoch die Leine von unbekannter Hand gelöst und dadurch die Förderung des warmen Wassers abgeschaltet worden. Ein Kälteeinbruch in der ersten Januarhälfte mit Lufttemperaturen weit unter dem Gefrierpunkt ließ den Kanal in kurzer Zeit zufrieren. In der Folge sank die Sauerstoffkonzentration unter der Eisdecke auf ein lebensgefährliches Maß ab. Die sich im Kanal aufhaltenden, durch die bis dahin hohen Temperaturen außergewöhnlich aktiven Tiere hatten wegen der plötzlichen Veränderung keine Zeit, sich den neuen Verhältnissen anzupassen, worauf sie erstickten. Mitte Januar war die Grundwasserförderung wieder eingeschaltet worden. Durch das warme Grundwasser taute der Kanal wieder auf, und die Temperaturverhältnisse, wie sie in Tabelle 1 dargestellt sind, stellten sich wieder ein.

Die unkontrollierten Eingriffe an der Grundwasserförderanlage und die damit verbundene abrupte Änderung der Temperaturverhältnisse hatte somit den Tod von 90 Fröschen und drei Molchen verursacht. Mit geeigneten baulichen Maßnahmen wie etwa einem abschließbaren Schacht um den Schwimmschalter sollte deshalb künftig verhindert werden, daß sich solche Manipulationen wiederholen können.
